# 下水道工事のお知らせ

| 工 事 名 | 創成川処理区 屯田3条6丁目ほか下水道新設工事 |

# 工事だより(第1号)

# 創成川処理区 屯田3条6丁目ほか下水道新設工事 工事だより(第2号)

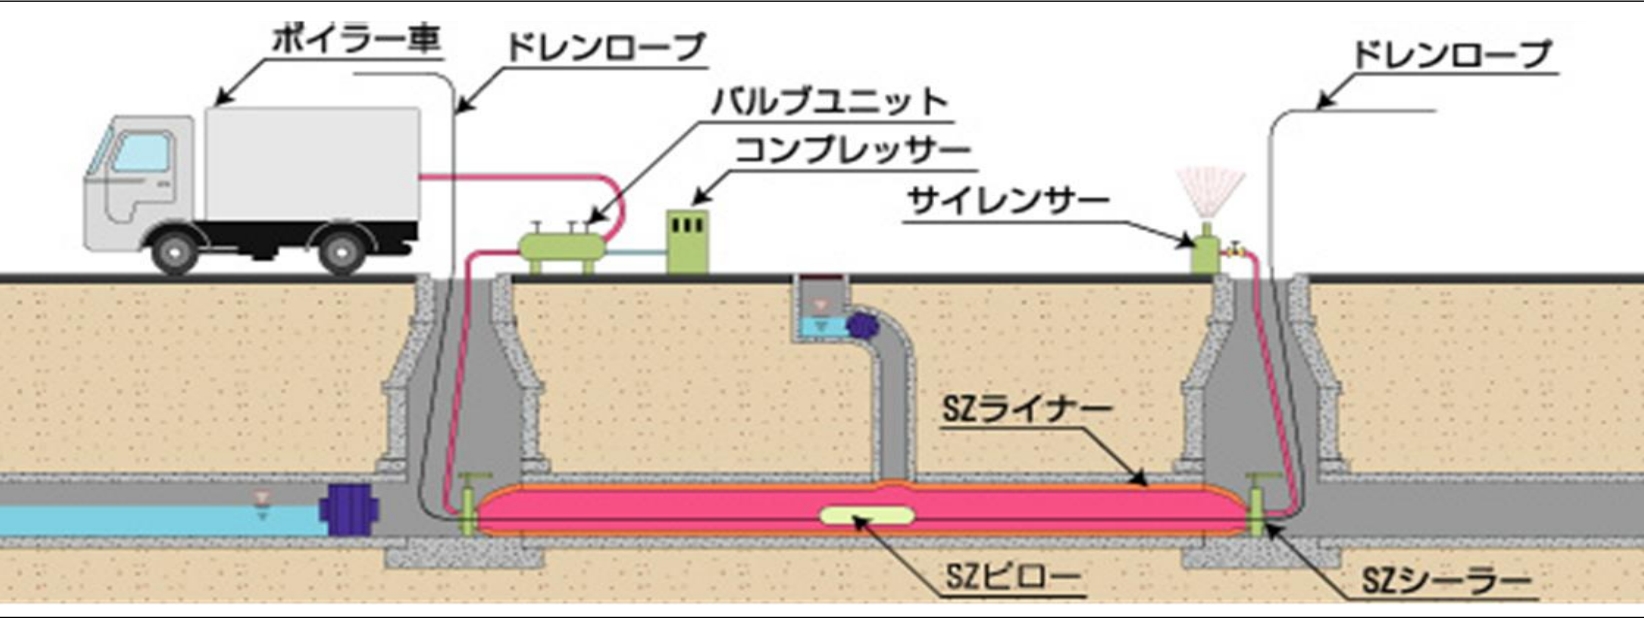
管更生（パルテムSZ工法）は、マンホールから既設下水道管路内に更生材（SZライナー）を引込み、空気圧により管路内に圧着し、ボイラー車からの蒸気で加熱硬化させて新しい強靱なFPR管を形成する工法です。

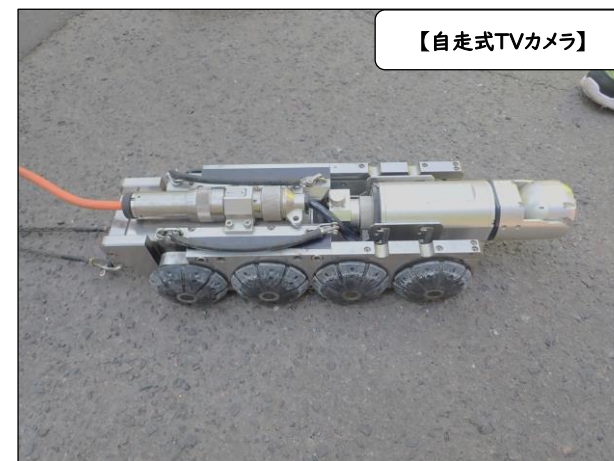
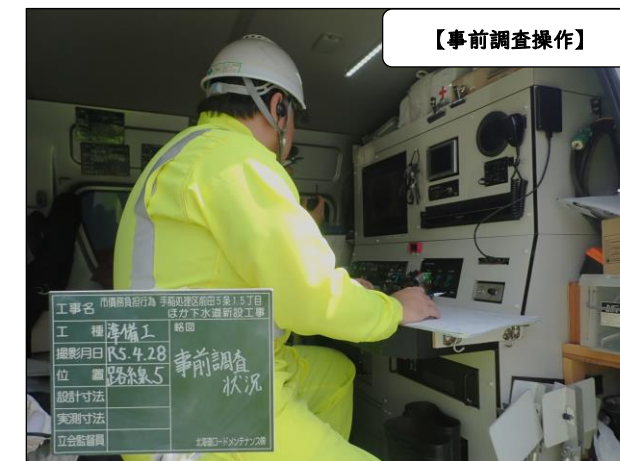
## 本管テレビカメラ調査状況

自走式TVカメラによって、既設下水道管内の映像をもとに管の老朽度を調査します。

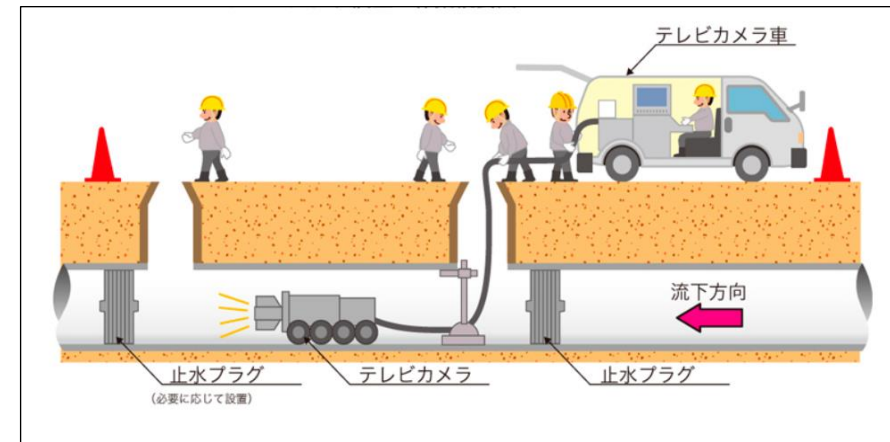
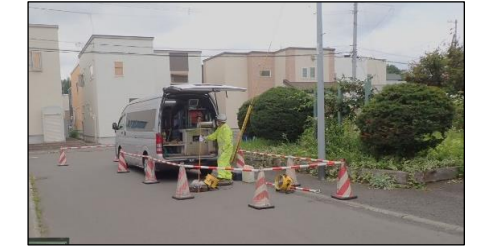
【テレビカメラ車(上)と自走式TVカメラ】

## テレビカメラ調査作業概要

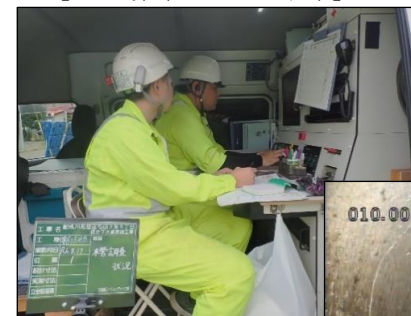
【カメラ操作とデータの収集】

管更生の施工が確実に  
えるよう、既設管路内の形  
態や劣化状況などを入念に  
チェックします。

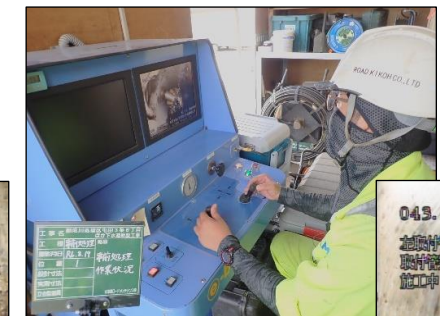
【ロボットによる突出物除去】

管更生の施工前に、管内の  
僅かな突出物を取り除き、  
内面の平坦性を確保します。

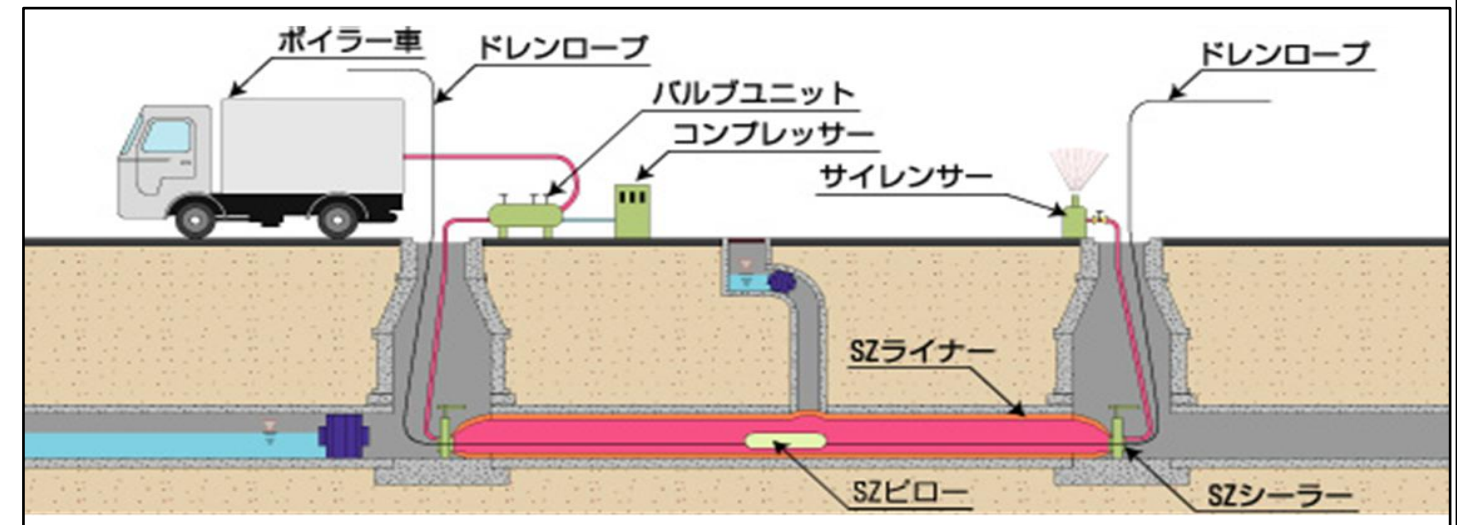
当現場の管更生工事は、パルテムSZ工法を採用しております。この工法は既設下水道管内に更生材（SZライナー）を引き込み、空気圧によって管路内に圧着し、その後ボイラー車からの蒸気で加熱硬化させて新しい強靱なFRP管（繊維強化プラスチック管）を形成する工法です。

- 【必要な資機材調達のもと以下の手順で作業を開始します】
- ⇒【SZライナー（更生材）を管路内に引き込む】
- ⇒【コンプレッサーによる圧縮空気によって更生材を管内に圧着させる】
- ⇒【圧縮空気を蒸気に換えてSZライナーを硬化させる】
- ⇒【硬化中はSZピローを左右に移動させ滞留水を排出する】
- ⇒【硬化養生終了後、更生管口仕上げと取付管口の穿孔仕上げを行う】 ⇒ 【終了】

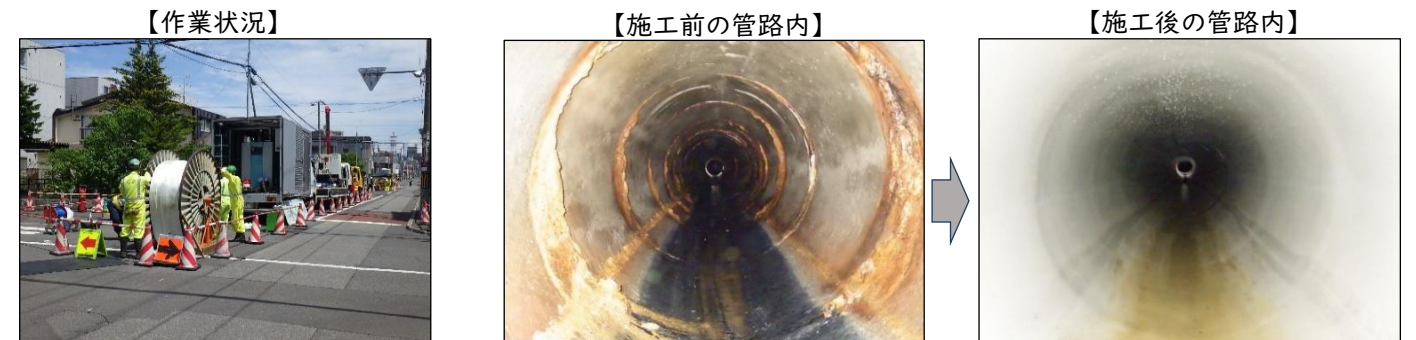
### ＜作業中及び管更生の施工前、施工後のイメージは以下のとおりです＞

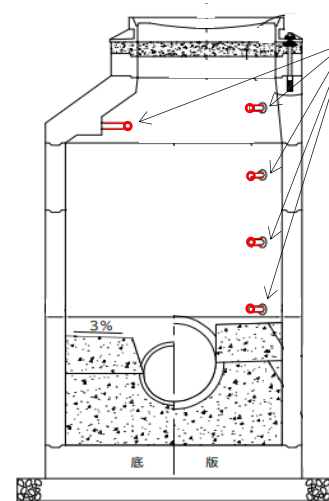
【標準的な下水道マンホール】

足掛け金物

下水道を維持管理するうえで、マンホール内を安全に昇降するために必要な施設です。

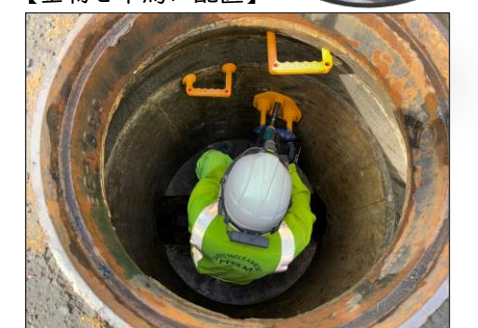
【金物を千鳥に配置】

【新設部ボルト穴穿孔】

【ボルトで固定】

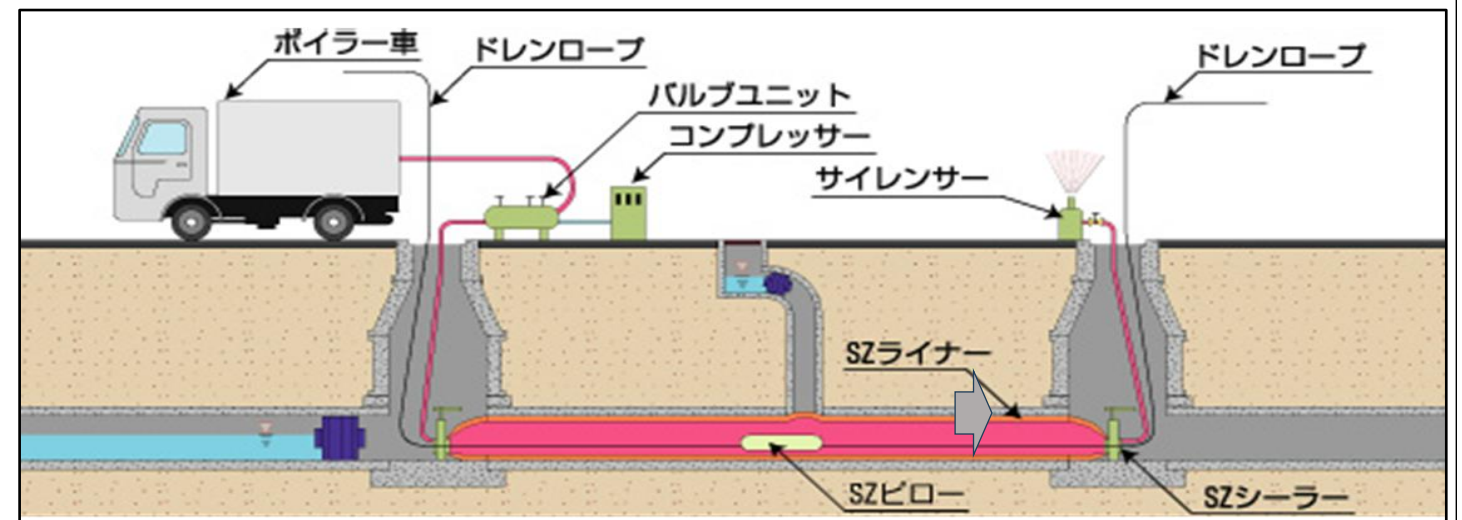
当現場の管更生工事は、パルテムSZ工法を採用しております。この工法は既設下水道管内に更生材(SZライナー)を引き込み、空気圧によって管路内に圧着し、その後ボイラー車からの蒸気で加熱硬化させて新しい強靱なFRP管(繊維強化プラスチック管)を形成する工法です。

- ⇒【SZライナー(更生材)を管路内に引き込む】
- ⇒【コンプレッサーによる圧縮空気によって更生材を管内に圧着させる】
- ⇒【圧縮空気を(ボイラーで加熱した)蒸気に換えてSZライナーを硬化させる】
- ⇒【硬化中はSZパイプを左右に移動させ滞留水を排出する】
- ⇒【硬化養生終了後、更生管口仕上げと取付管口の穿孔仕上げを行う】 ⇒ 【終了】

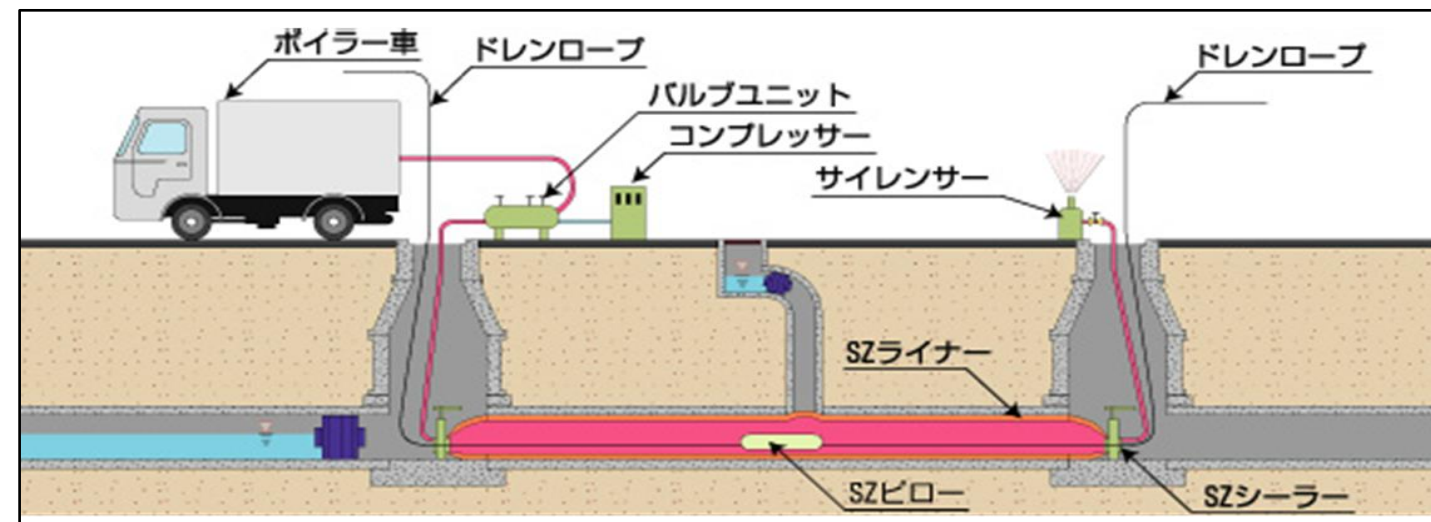
< 施工イメージ >

当現場の管更生工事は、パルテムSZ工法を採用しております。この工法は既設下水道管内に更生材(SZライナー)を引き込み、空気圧によって管路内に圧着し、その後ボイラー車からの蒸気で加熱硬化させて新しい強靱なFRP管(繊維強化プラスチック管)を形成する工法です。

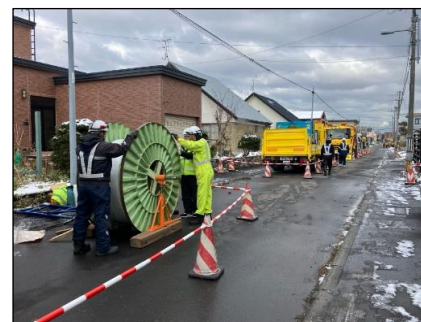
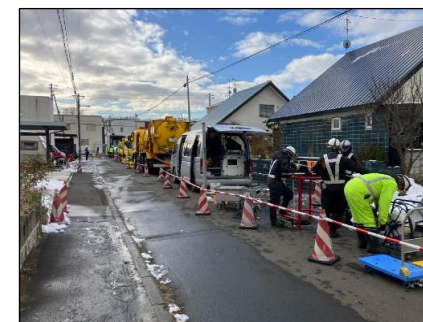
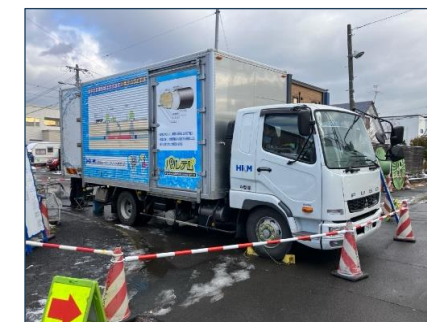
【路上での作業状況；材料や各作業車両、関係従事者の配置のもと、「安全第一」に作業が行われます】

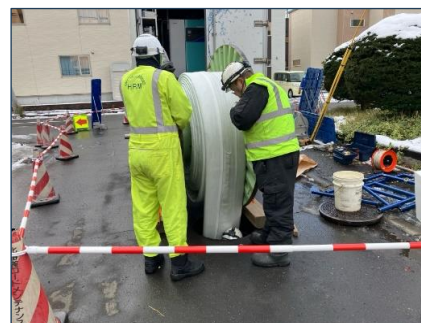
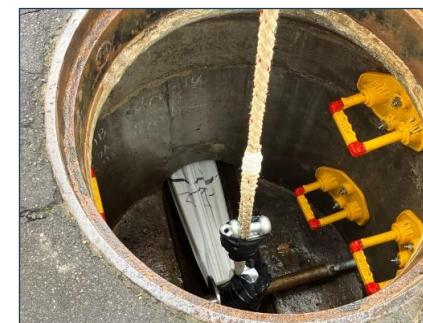
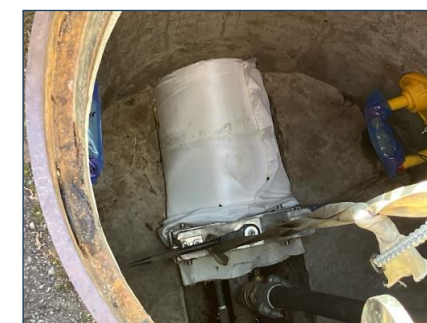
### 更生材の管内引き込み、圧着状況

【マンホールから下水道管内に更生材を引き込み、その後圧縮空気によって管内へ圧着させます】

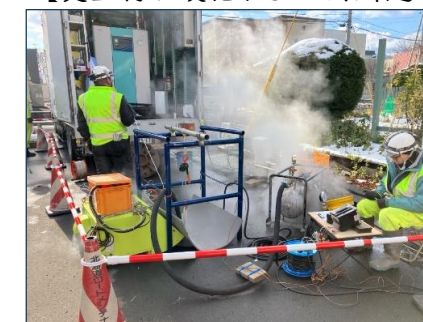
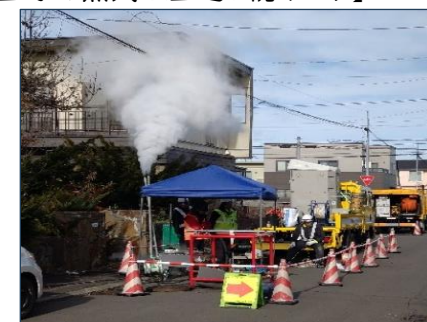
### 更生材の硬化作業状況

【更生材が硬化するまで、所定の圧力で蒸気を圧送し続けます】

老朽化した管は、  
管更生工事によって  
新設管と同等以上  
の性能を持つ  
管に甦ります。

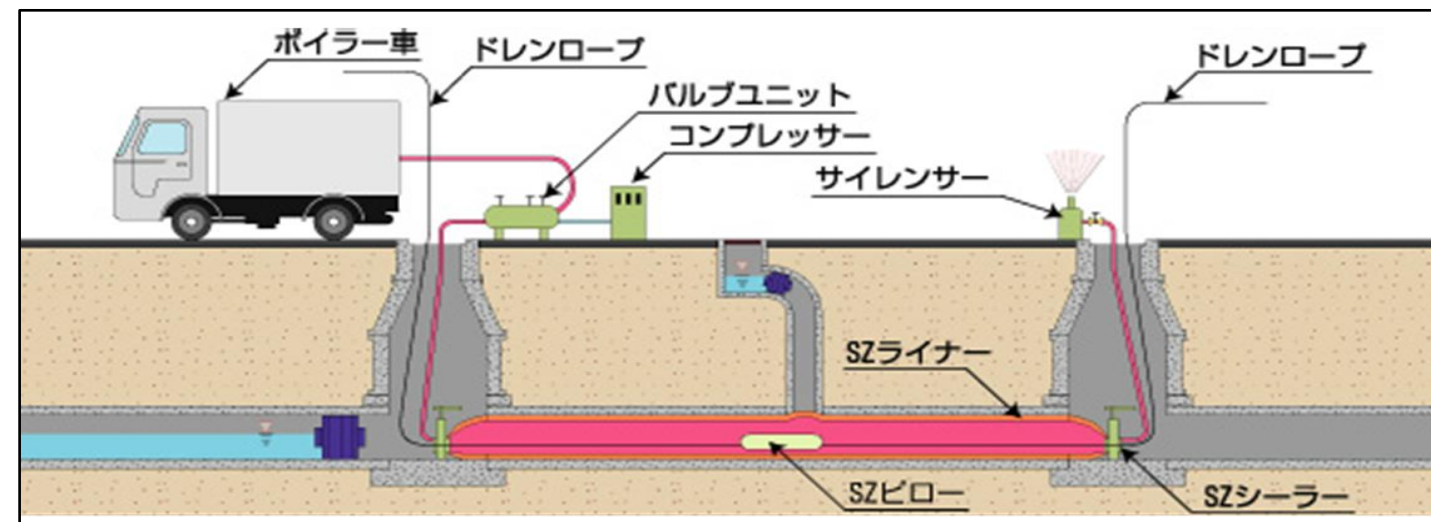
< 施工イメージ >

当現場の管更生工事は、パルテムSZ工法を採用しております。この工法は既設下水道管内に更生材(SZライナー)を引き込み、空気圧によって管路内に圧着し、その後ボイラー車からの蒸気で加熱硬化させて新しい強靱なFRP管(繊維強化プラスチック管)を形成する工法です。

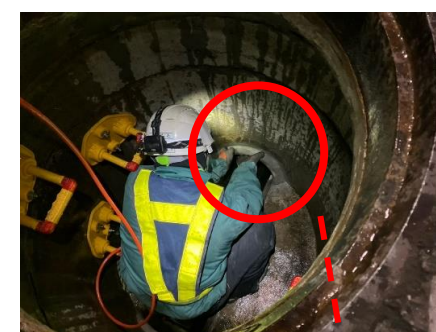
マンホール内本管管口仕上げ

【本管管口仕上げ完了状況】

本管端部の施工として、既設管と更生材の隙間に水や汚物等が浸透しないよう樹脂系硬化材を用いてしっかりと覆います。

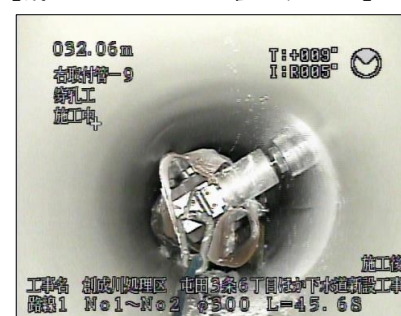
【削孔ロボットによる管口仕上げ】

- ・本管管更生工事を行いました。
- ・各区分ごとの管更生工事後に、削孔ロボットで取付管口等の仕上げを行いました。
- ・各区分ごとの本管端部の管口仕上げを行いました。
