工事だより (第5号最終版)

澄川5条10丁目ほか下水道新設工事

下水道工事のお知らせ

工事名	東部処理区澄川5条10丁目ほか下水道新設工事
工事場所	<ul style="list-style-type: none"> 澄川5条10丁目（路線 1, 2, 3-1,3-2, 4, 6, 7） 澄川5条11丁目（路線 5, 8-1,8-2,8-3, 9） 澄川4条 9丁目（路線 10）
工事内容及び 予定期間	<ul style="list-style-type: none"> ●既設下水道管の更生工事 ※道路を開削して行う工事ではありません ・調査 10月中旬～11月中旬 ・管更生工事 12月上旬～1月下旬
発注者	札幌市下水道河川局事業推進部管路保全課管路工事三係 Tel818-3451
請負者	北海道ロードメンテナンス㈱ Tel241-1692
作業時間	【昼間】9時～17時 ※気象条件等により変更になる場合があります
交通規制内容	<ul style="list-style-type: none"> ・通行止め（路線 1, 3-1, 6, 7, 10）※住民の皆様方の出入りは可能です ・車両片側通行及び車線減少（路線 2, 3-2, 4, 5, 8-1,2,3, 9）

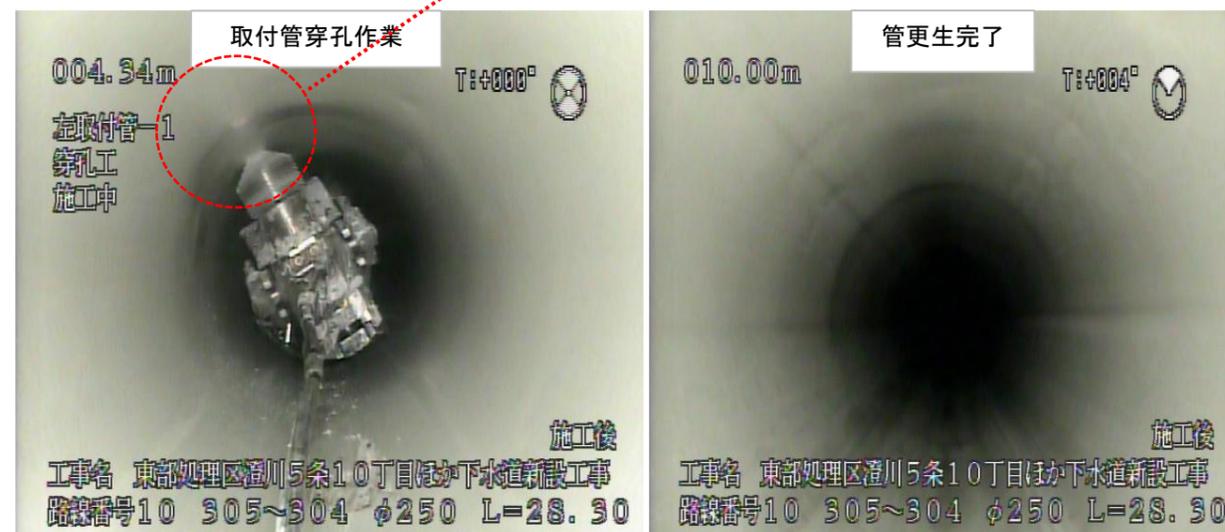
• 下記は、管更生工事の削孔ロボットで取付管穿孔施工中と管更生完了後の全景です。

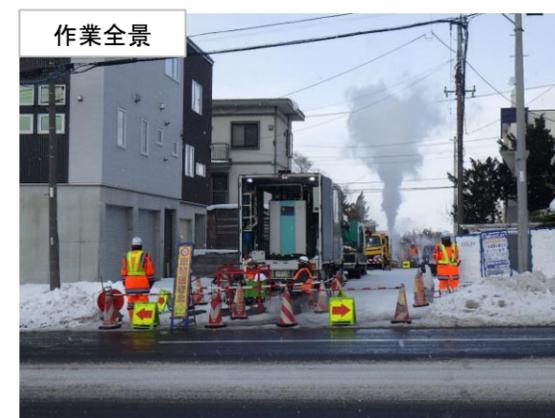
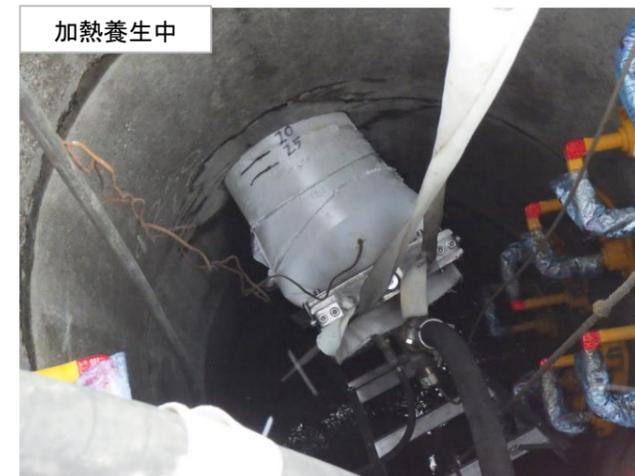
• 下記写真は、「管更生工事」の作業全景と既設下水道管内へ更生材料を引込み加熱養生中の施工状況です。

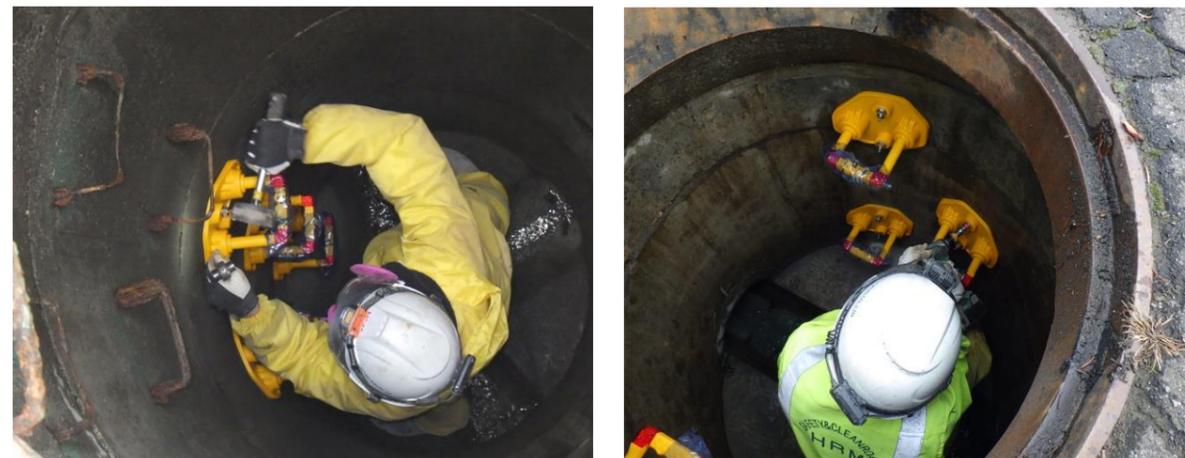
マンホール昇降設備取付け作業状況

下の写真は、老朽化した昇降設備(足掛け金物)の撤去・取付け交換作業している状況です。

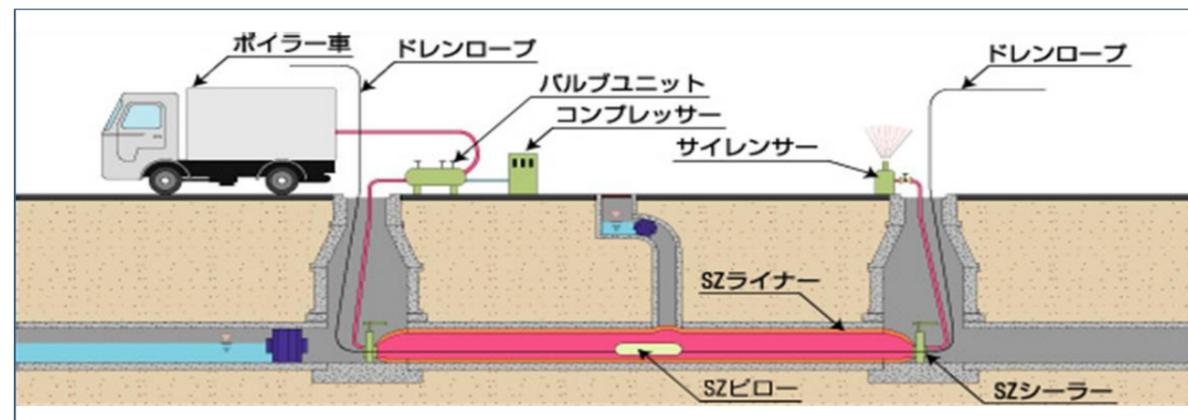
管更生工事作業概要図

12月の作業予定「管更生工事」の施工状況イメージです。

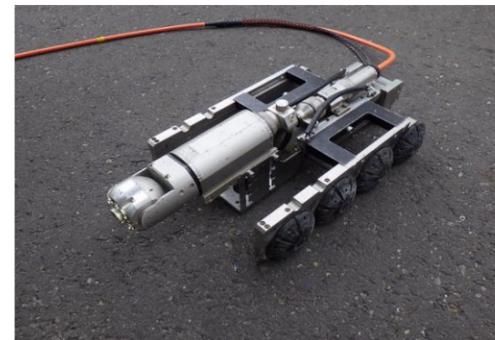
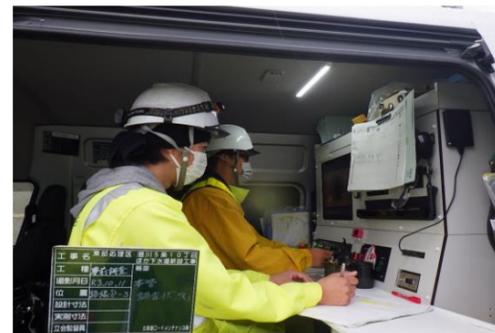
本管テレビカメラ調査状況

上図に示す自走式TVカメラと、既設管内のカメラ映像により老朽度を調査しているところです。

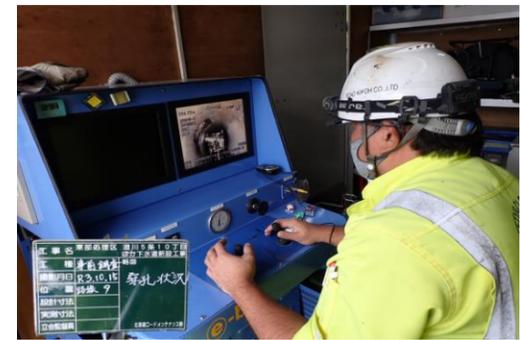
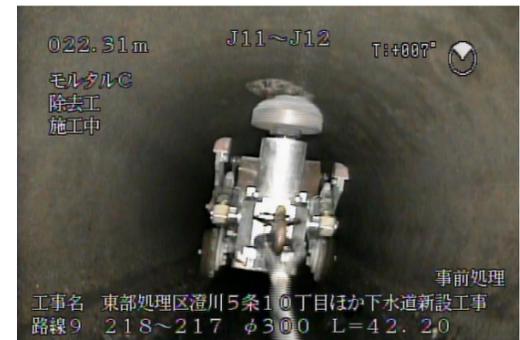
施工前処理状況

既設管内の取付管突出やモルタル等が管更生に支障となるため、削孔ロボットを操作して除去しているところです。

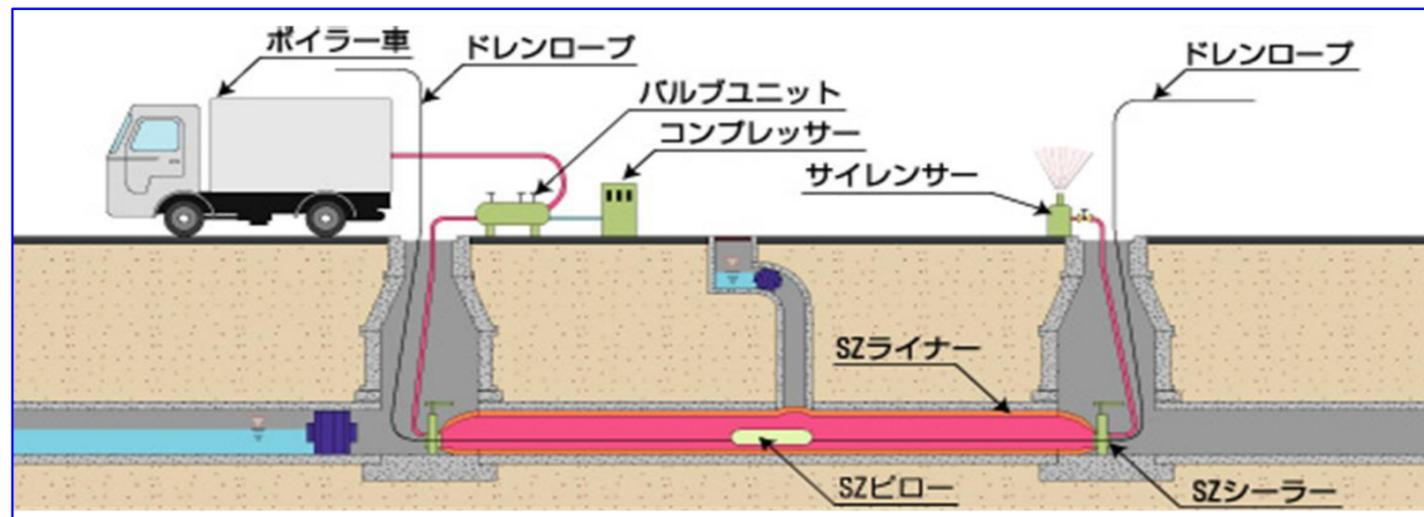
3 管更生工事概要図

管更生（パルテムSZ工法）は、マンホールから既設下水道管路内に更生材（SZライナー）を引込み、空気圧により管路内に圧着し、ポイラー車からの蒸気で加熱硬化させて、新しい強靱なFRP管を形成する工法です。
